INFORME FINAL

INVESTIGACION DE ACCIDENTES DE AVIACIÓN

ID PREVAC.COM	19880612		
FUENTE	JIAAC	ID. ORIG.	N/D
FECHA Y HORA	12 de junio de 1988 – 09:20 Hora local argentina		
LUGAR	2000 m. SSE del Apt. Posadas (SARP) – Misiones.		
AERONAVE	Mc Donnell Douglas DC9 MD-80		
MATRICULA	N1003G	DESIG. Nº VUELO	AU046
PROPIETARIO	Mc Donnell Douglas Corp. (USA)		
TIPO OPERACIÓN	Transporte Aéreo Regular de Pasajeros		
OPERADOR	Cielos del Sur S. A. (Austral Líneas Aéreas)

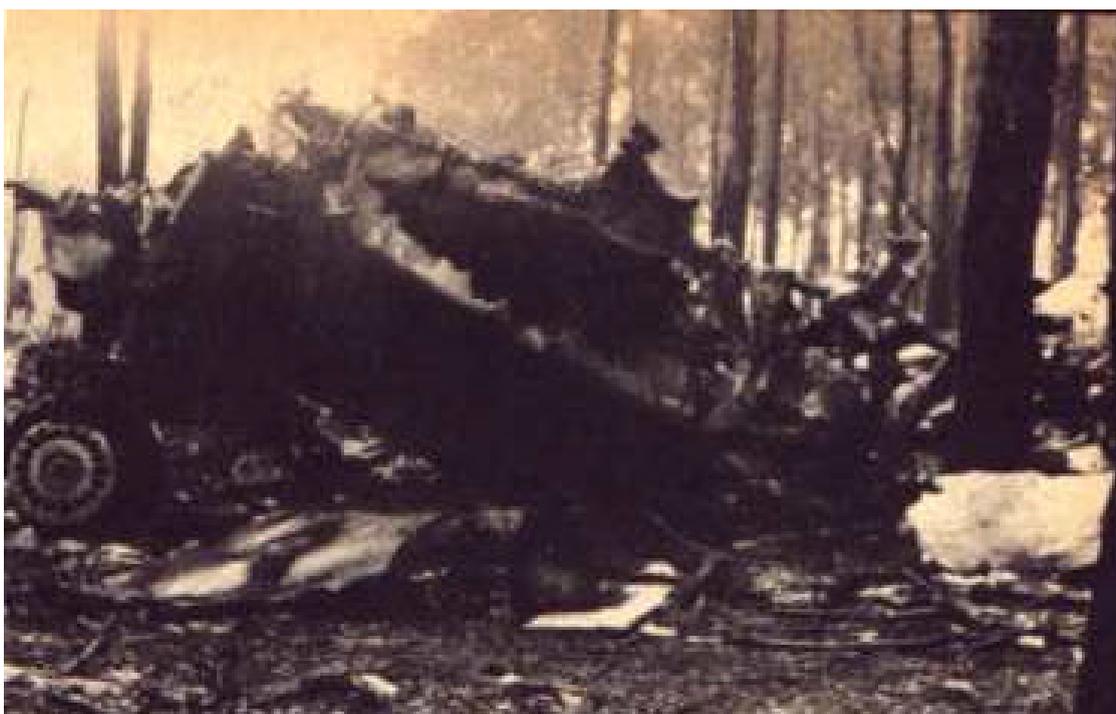
22. Luego del impacto inicial contra los árboles, el avión pierde los slats del ala derecha, rotando hacia ese lado unos 120° , arrastrándose sobre el suelo el timón de profundidad,

ala y motor derecho, quedando detenido al embestir con su proa un eucalipto de gran diámetro, iniciandose el fuego en ese momento.

Fig. 1 – Imagen de parte de los restos del ala y tren de aterrizaje principal.
